## **ANALISIS DAMPAK LINGKUNGAN HIDUP (ANDAL)**

**PENGEMBANGAN PROYEK LAPANGAN UAP DAN  
PUSAT LISTRIK TENAGA PANAS BUMI  
KARAH BODAS KABUPATEN GARUT  
DAN KABUPATEN TASIKMALAYA  
PROVINSI JAWA BARAT**

**LAPORAN AKHIR**

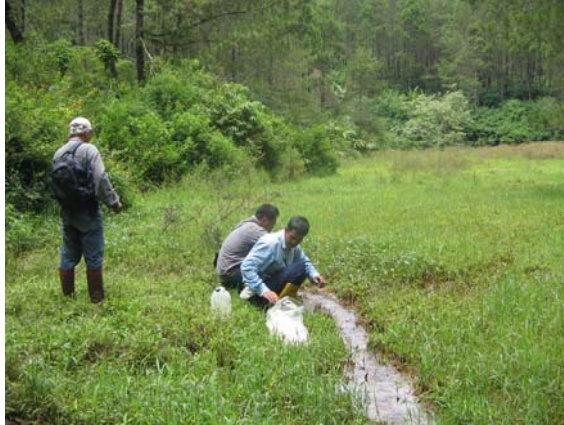
Telaga Salawe atau Situ Salawe merupakan telaga yang bersumber dari mata air dan limpasan air hujan dengan sungai sebagai keluarannya. Perairan Telaga Salawe dimanfaatkan untuk sumber air bersih.

**Gambar 3.14**  
**Lokasi Sampling Air di Telaga Salawe**
